LAVORI DI Completamento degli Impianti Sportivi Parco S. Angelo "Realizzazione Copertura Piscina" del Comune di Altavilla Irpina

**oggetto: STATO DI CONSISTENZA E VISITA DI ACCERTAMENTO  
DEI LAVORI ESEGUITI**

(Art. 138, 1° comma, D.Lgs. 12 aprile 2006, n. 163)

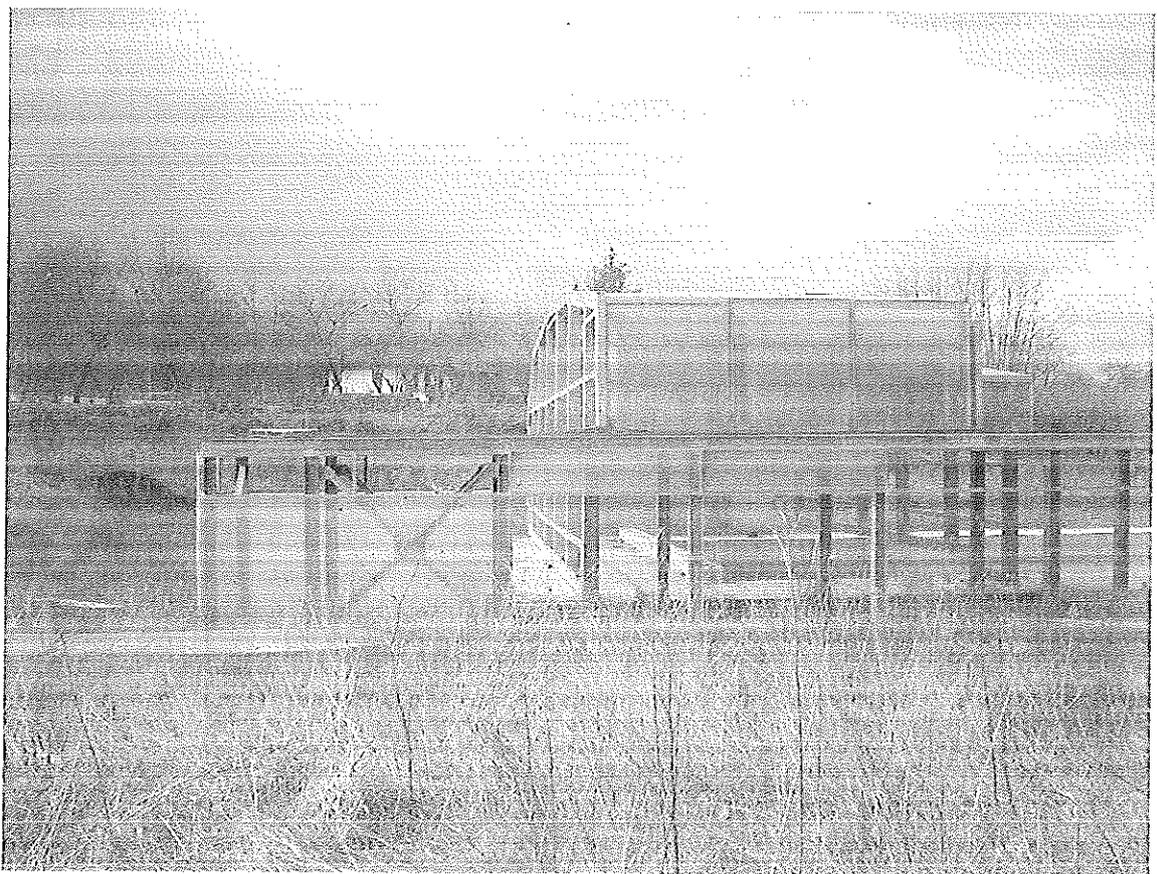
Rilievo fotografico del 20/02/15

struttura in acciaio

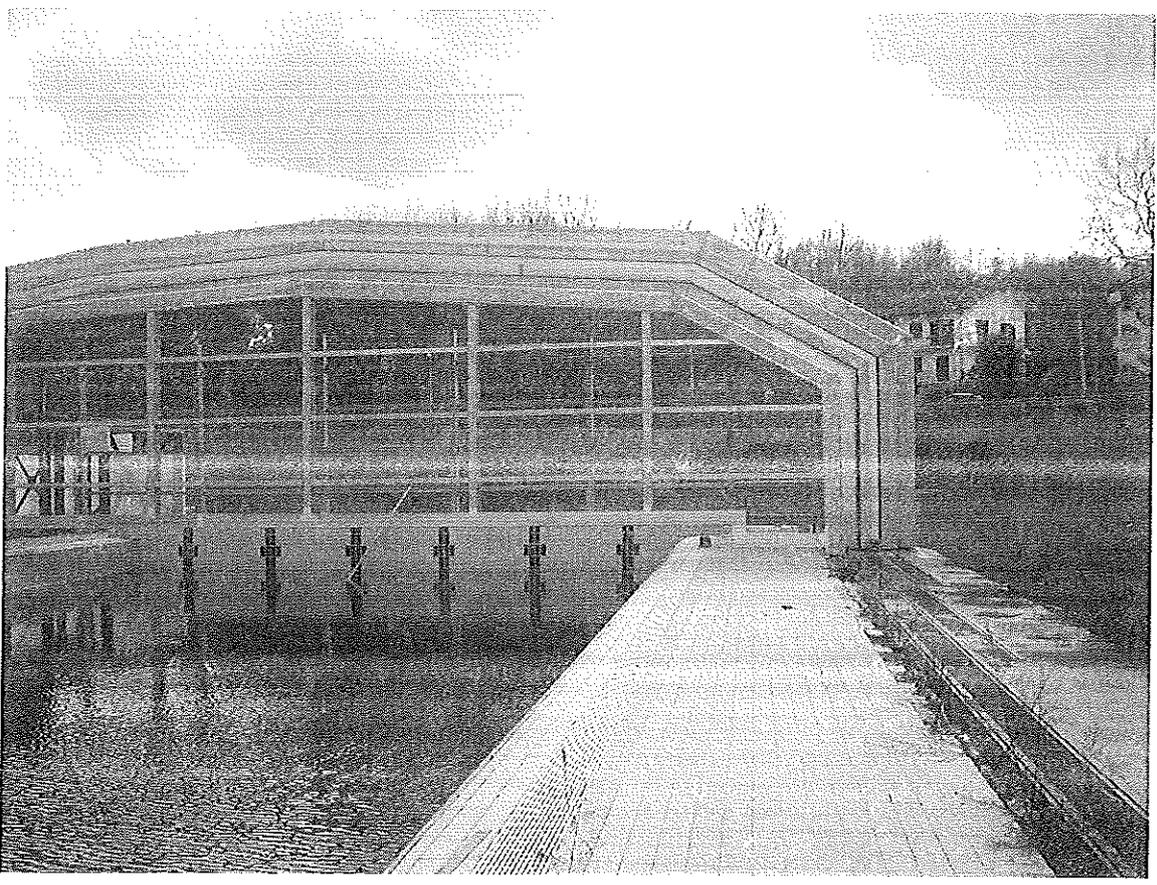
Rilievo fotografico del 20/02/15

struttura in acciaio

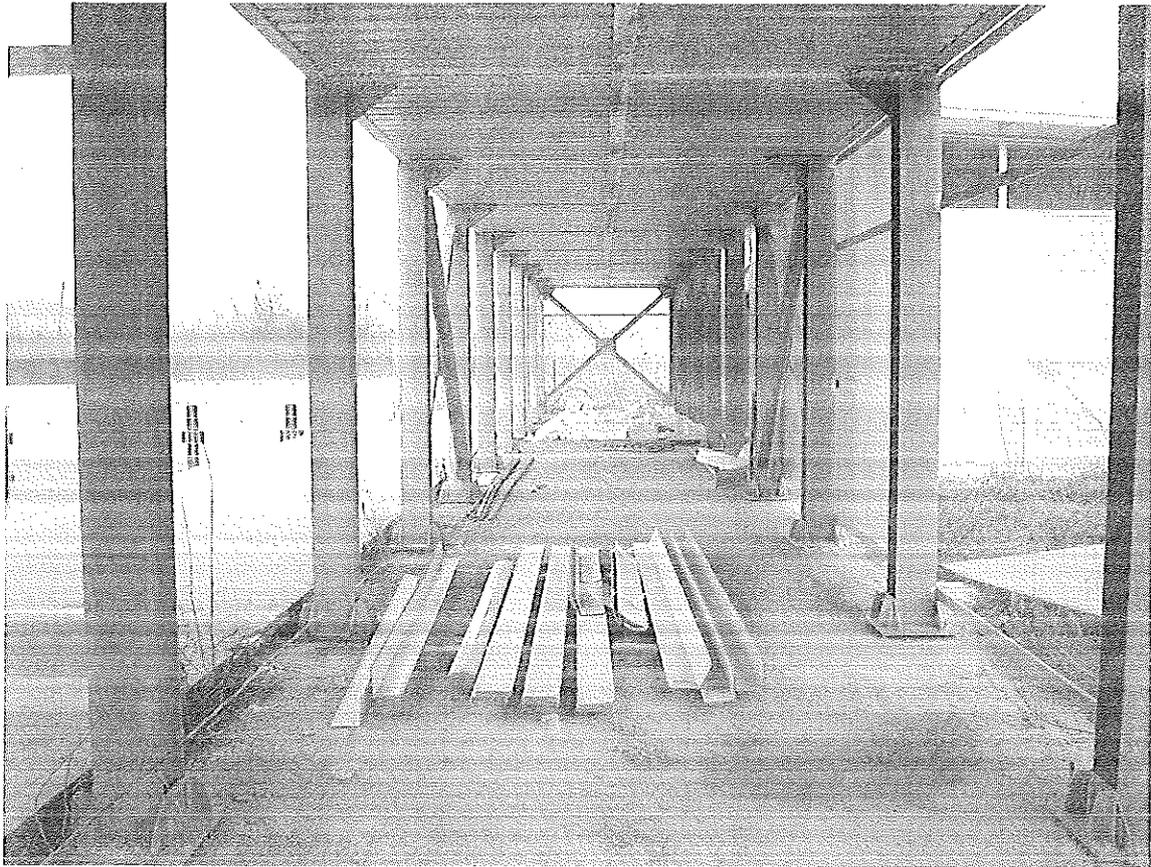
Rilievo fotografico del 20/02/15

struttura in acciaio

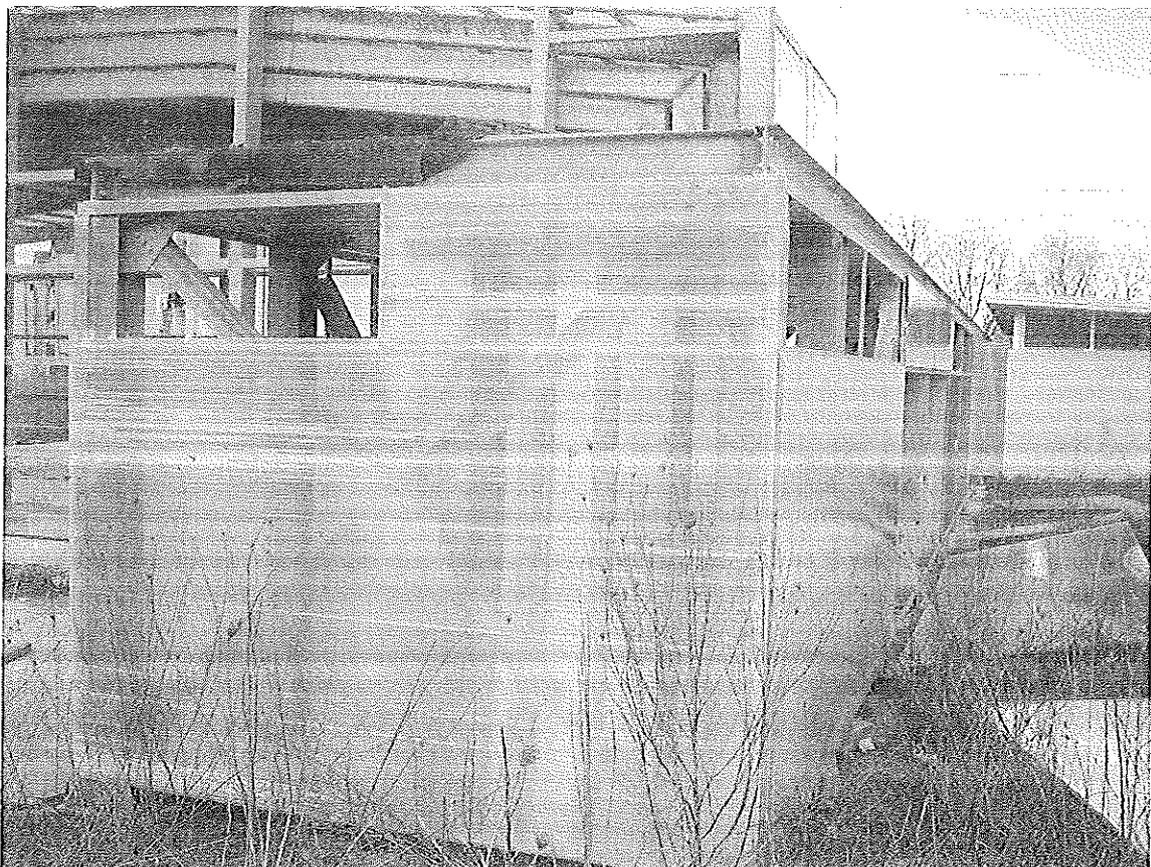
Rilievo fotografico del 20/02/15

struttura in acciaio

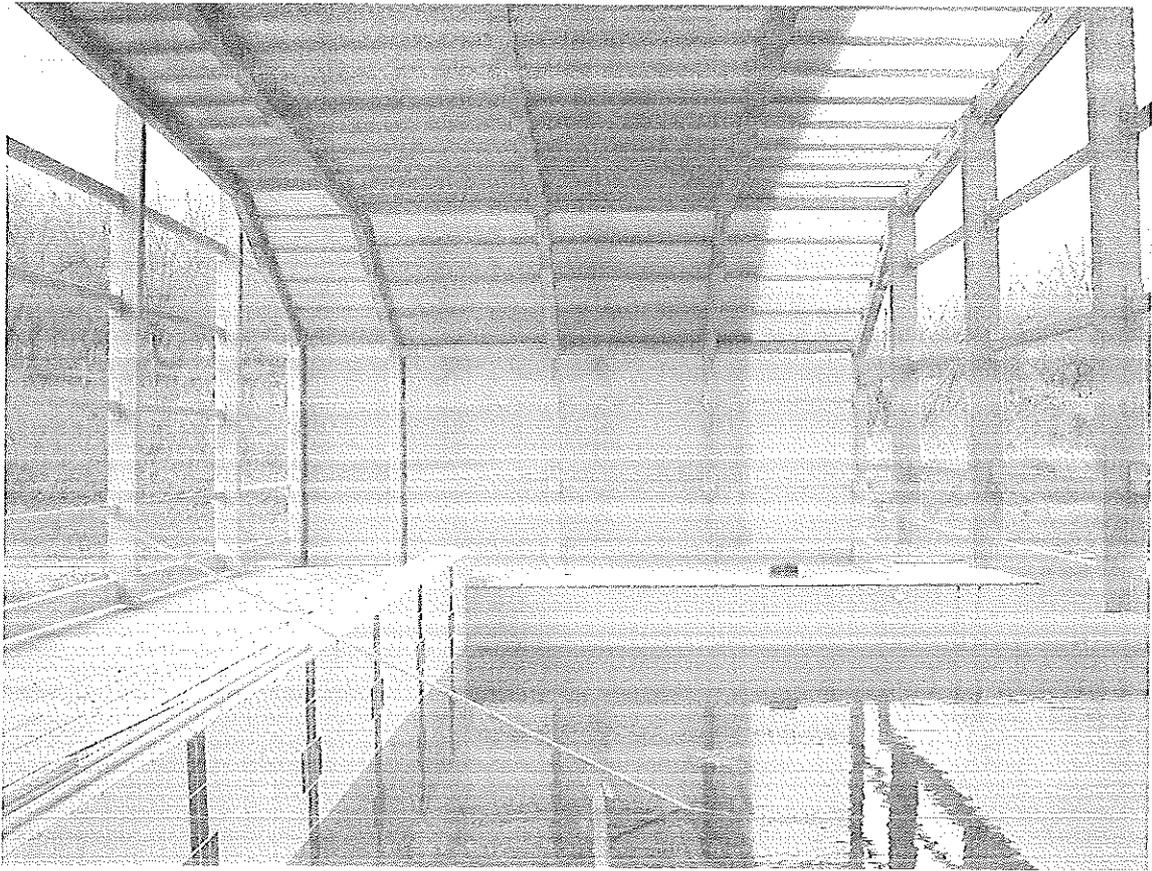
Rilievo fotografico del 20/02/15

struttura in acciaio

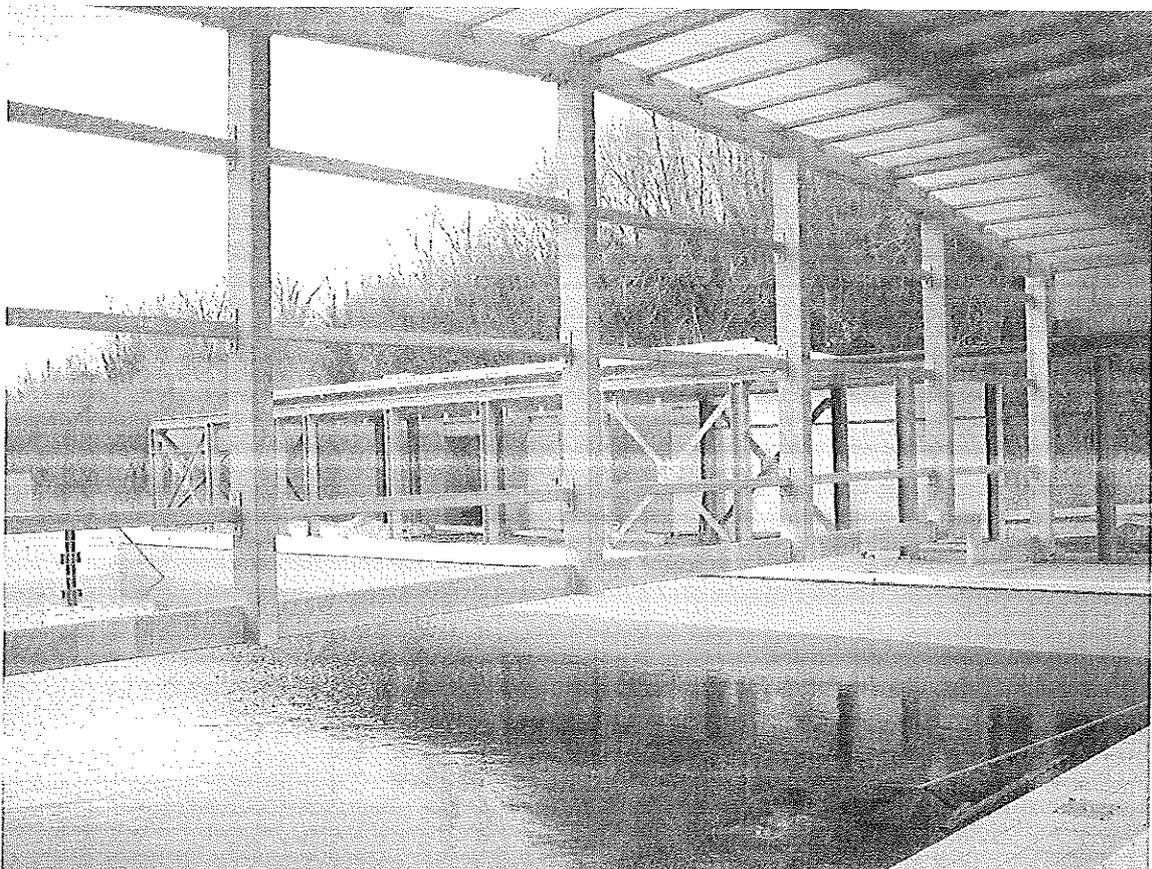
Rilievo fotografico del 20/02/15

struttura in acciaio

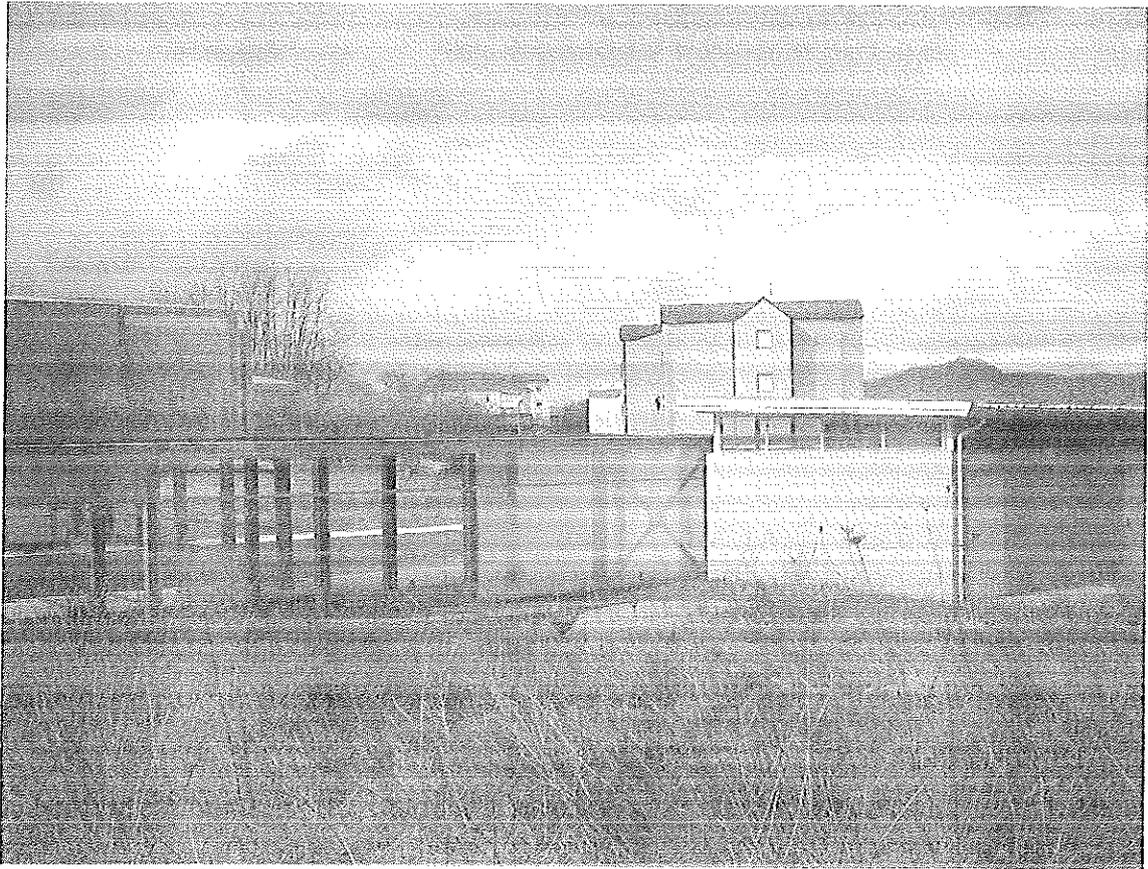
Rilievo fotografico del 20/02/15

struttura in acciaio

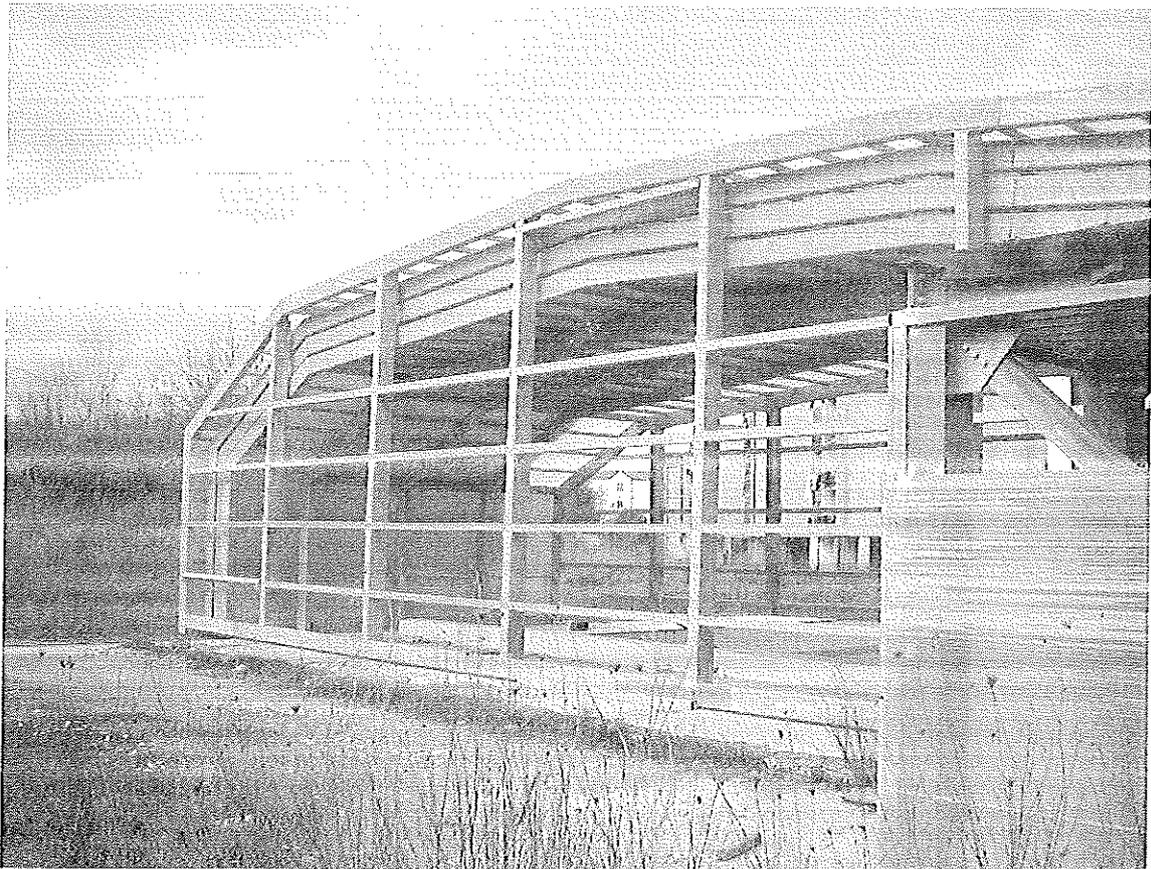
Rilievo fotografico del 20/02/15

struttura in acciaio
